STAŇKOVSKÝ RYBNÍK - EUTROFIZACE VELKÉ MEZOTROFNÍ RYBNIČNÍ NÁDRŽE BEZ PŘÍSPĚNÍ PRODUKČNÍCH RYBÁŘŮ

*Martin Musil, Libor Pechar, Marek Baxa a kolektiv
ENKI o.p.s., Třeboň, a
Jihočeská Univerzita v Českých Budějovicích, ZF, Laboratoř
aplikované ekologie
Jindřich Duras a Jan Potužák, Povodí Vltavy, s.p.*

Rybník Staňkovský

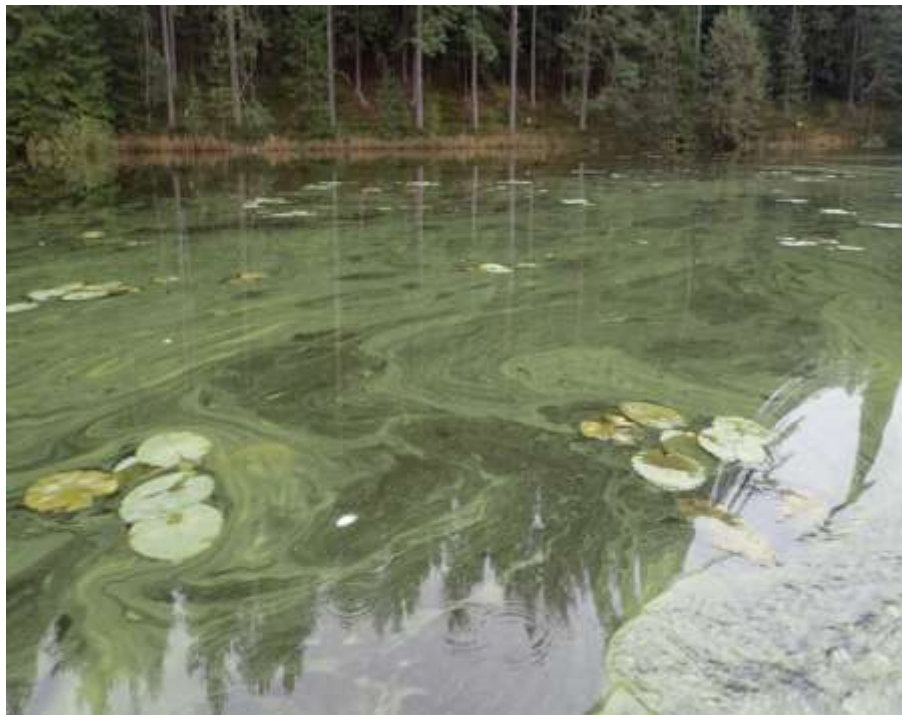
A)Zelená

ad A) Zelená deka sinic na hladině – projev pokročilé eutrofizace (nadbytku živin N a P).

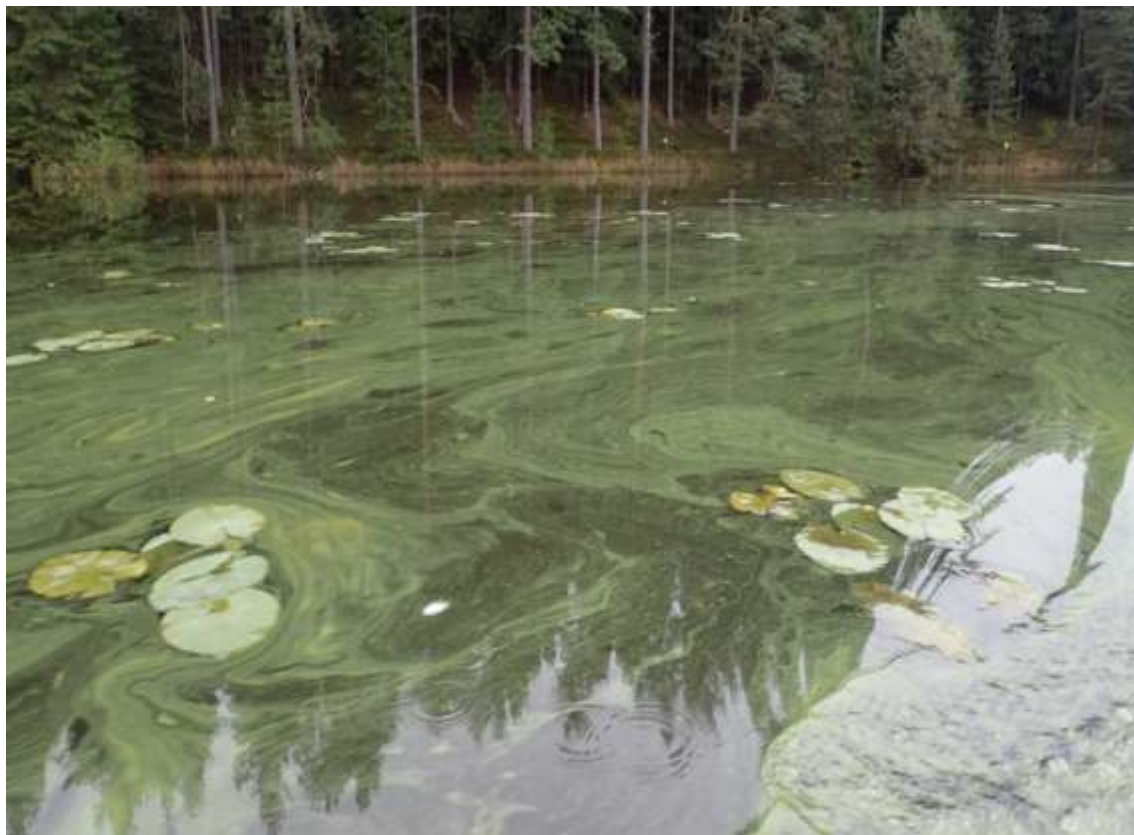
Situace vyvrcholila na podzim
Roku 2016 přítomností
silného vodního květu zvláště
v horní části nádrže (poblíž přítoku
- Koštěnického potoka)

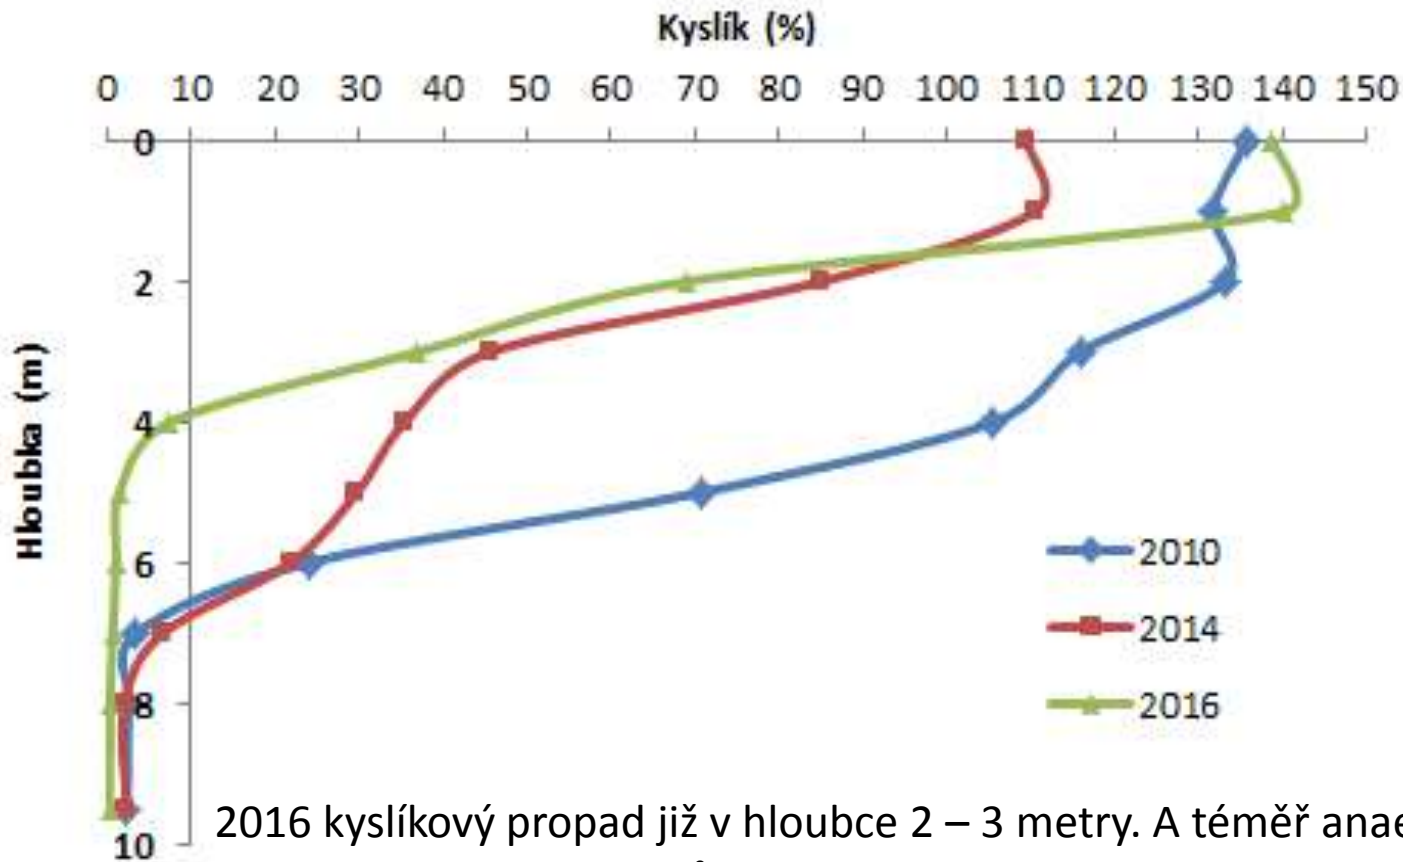
porovnání vývoje kyslíkové stratifikace v letech 2010, 2014 a 2016 (porovnávaná data pochází všechny z první dekády září konkrétního roku)

2016 kyslíkový propad již v hloubce 2 – 3 metry. A téměř anaerobní prostředí již v hloukách 4 – 5 metrů

Bezokyslíkatá zóna (předpoklad pro vznik H_2S) se posouvá směrem k hladině. U hladiny zároveň přesycení (indikace eutrofizace).

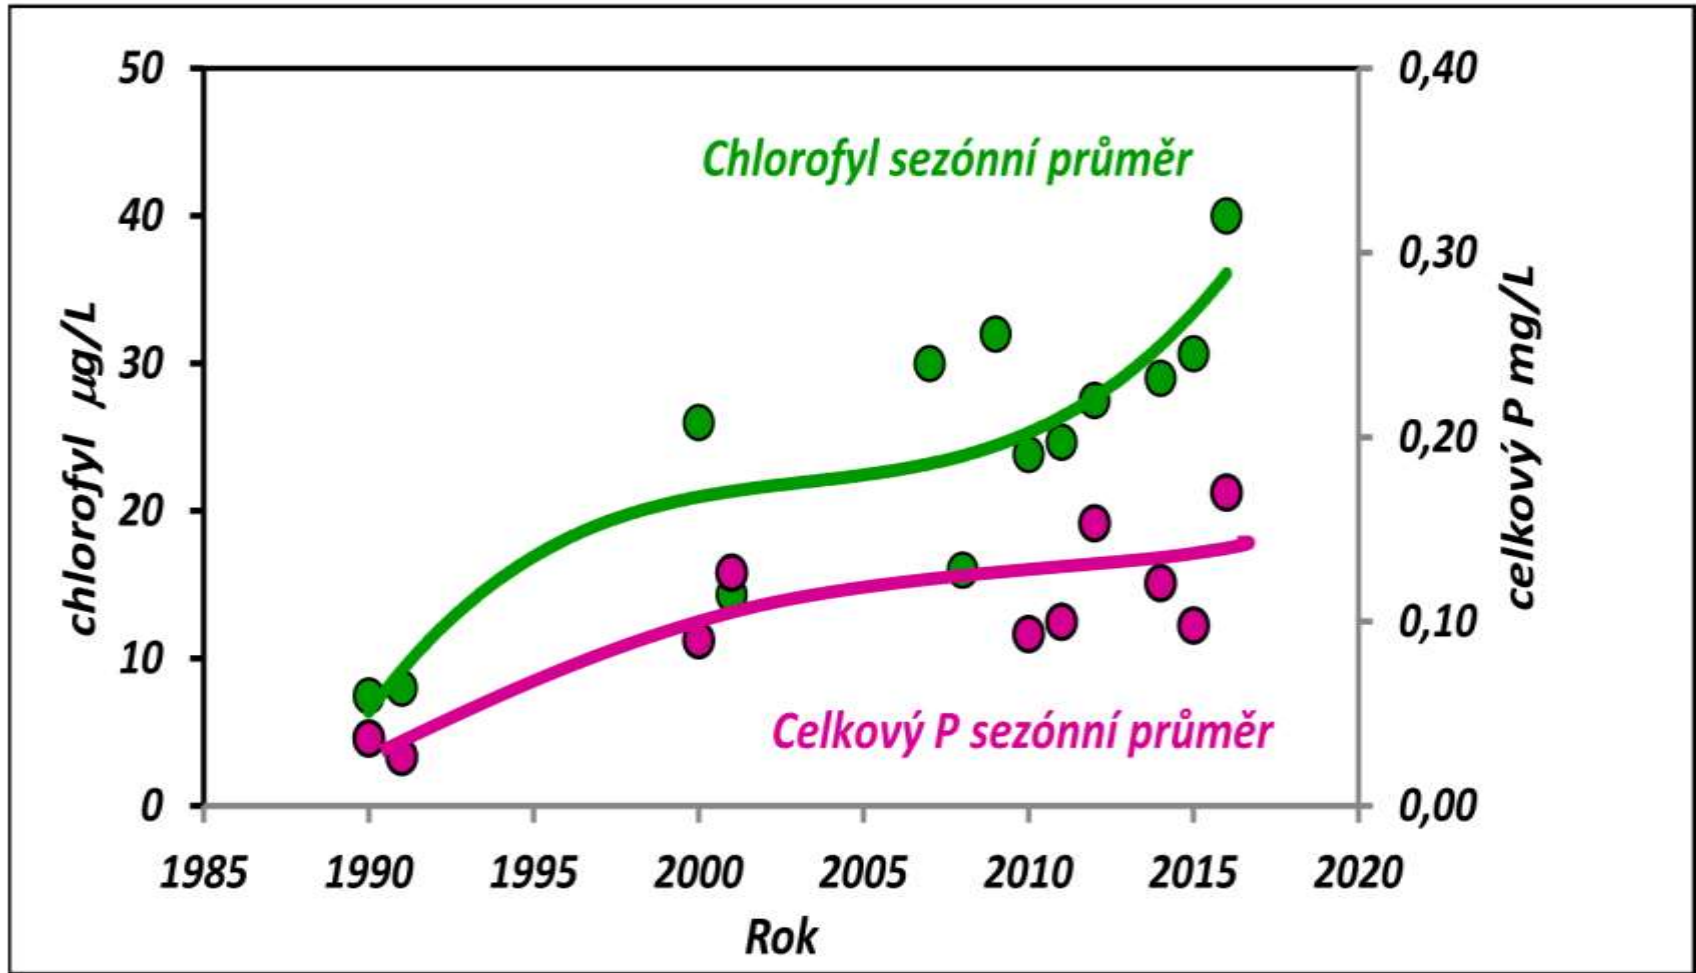
Došlo ke zvýšení koncentrace celkového fosforu a s tím i související rozvoj fytoplanktonu (včetně sinic). Celkový fosfor se zdvojnásobil, množství chlorofylu (jako měřítko biomasy fytoplanktonu) se zvýšilo 4x
